Ingenieur-Leistungen

Schadensanalysen von Photovoltaik-Anlagen

Elektrolumineszenz und Thermographie

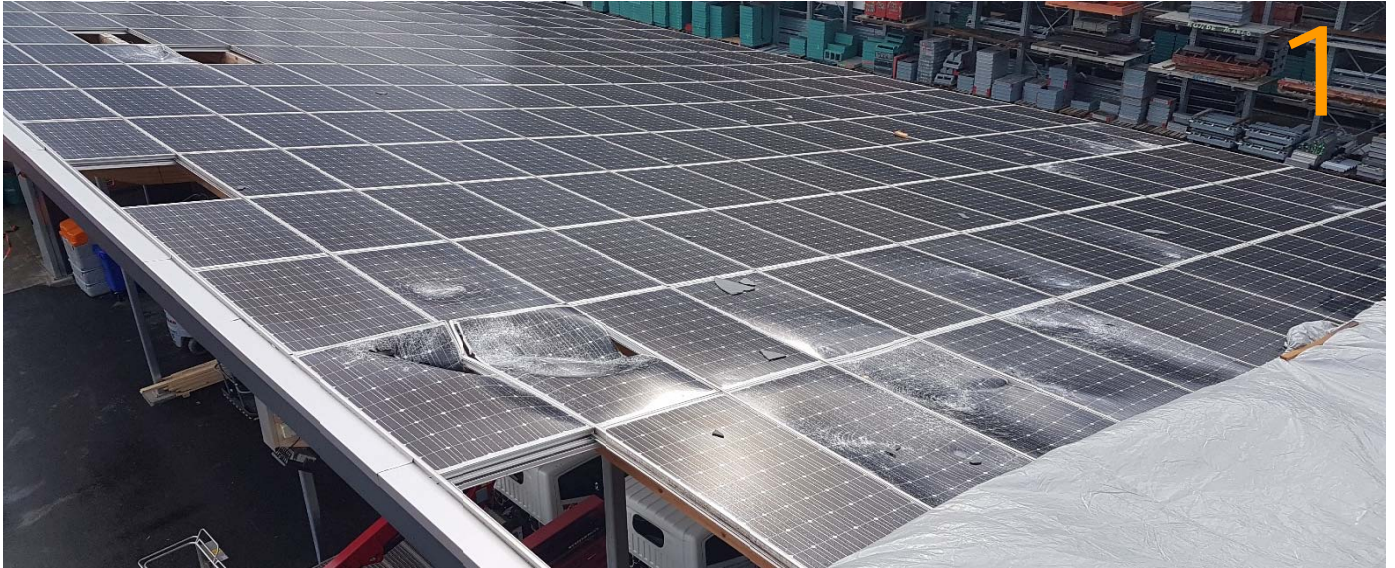
1 | Anlage mit Sturmschaden mit erkennbaren und nicht erkennbaren Defekten.
