### Gebäude: Sanierungen

Schweizer Solarpreis 2021

# Solare Sanierung Coop Bürogebäude, 4000 Basel/BS

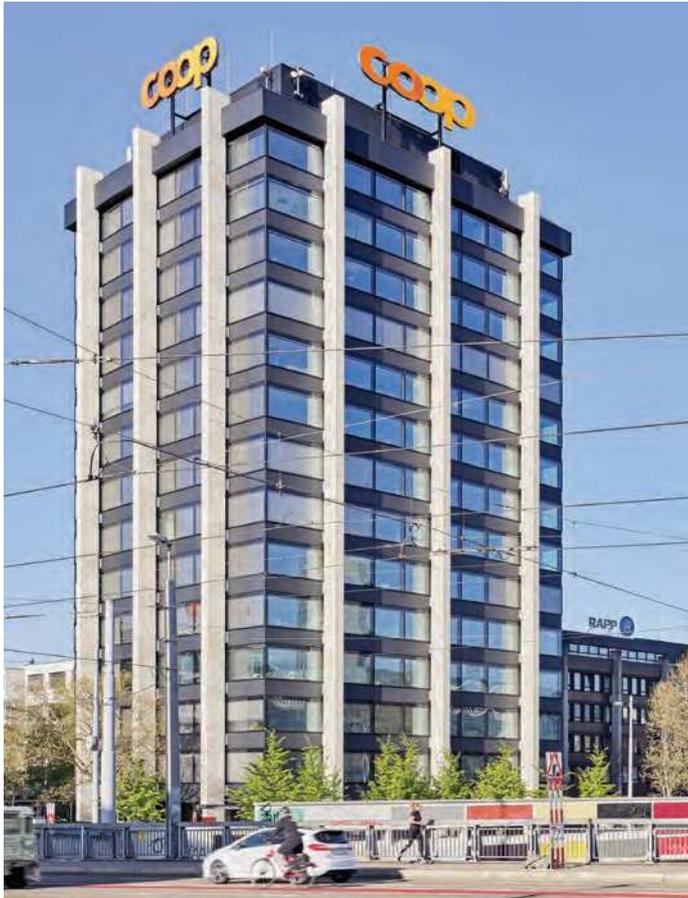
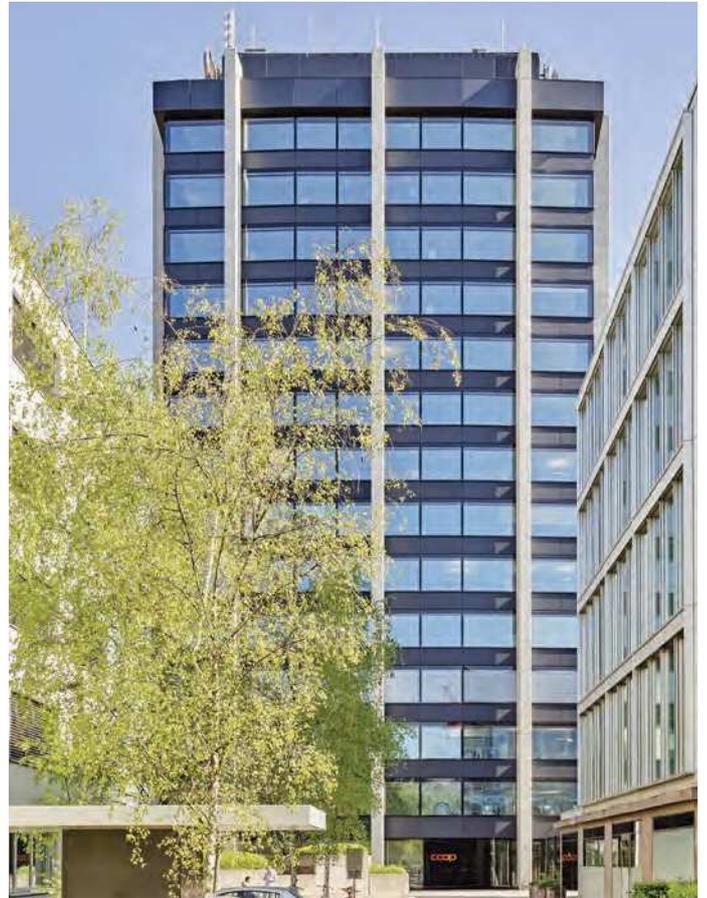
1 Die Nord-Ost- und  
2 Südansicht des totalsanierten Coop Gebäudes an  
der Tiersteinallee in Basel mit der 158 kW  
starken PV-Fassadenanlage.

Die 1'600 m<sup>2</sup> grosse, neu gestaltete Fassade des Bürogebäudes zeichnet sich durch eine vorbildlich integrierte 158 kW starke PV-Anlage aus. Sie erzeugt 69'800 kWh pro Jahr und trägt damit 6% zur Gesamtenergieversorgung des Gebäudes von 1.21 GWh/a bei. Insgesamt wirken die vier neuen Solarfassaden sehr ansprechend.

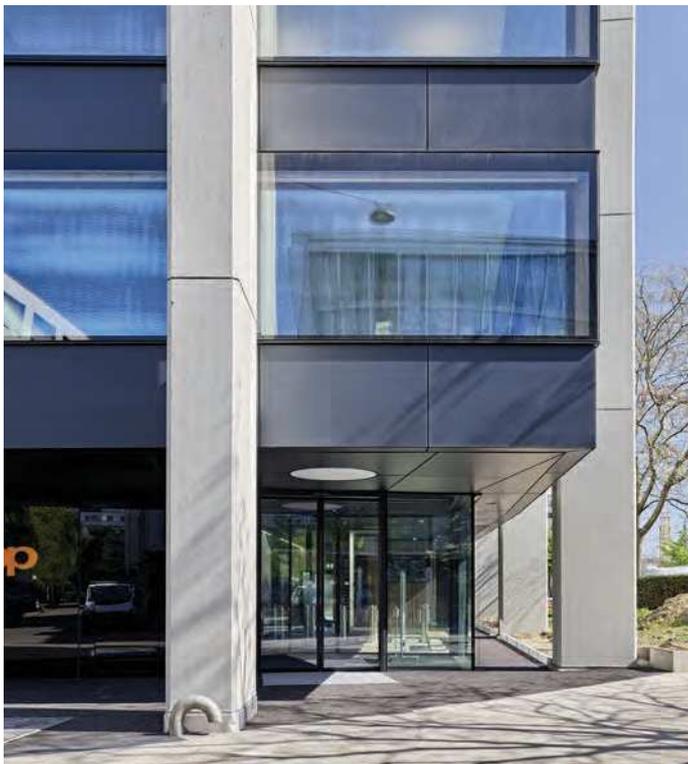
3 Die in die Fassaden vorbildlich integrierten  
PV-Module am Gebäude produzieren insgesamt  
rund 69'800 kWh pro Jahr.

Eigen-EV:	m <sup>2</sup>	kWp	kWh/m <sup>2</sup> a	%	kWh/a
PV Fass. S:	407	39.5	42.9	1.5	17'460
PV Fass. O:	407	39.5	42.9	1.5	17'460
PV Fass. W:	407	39.5	42.9	1.5	17'460
PV Fass. N:	407	39.5	42.9	1.5	17'460
Gesamt:	1'628	158	42.9	6	69'830

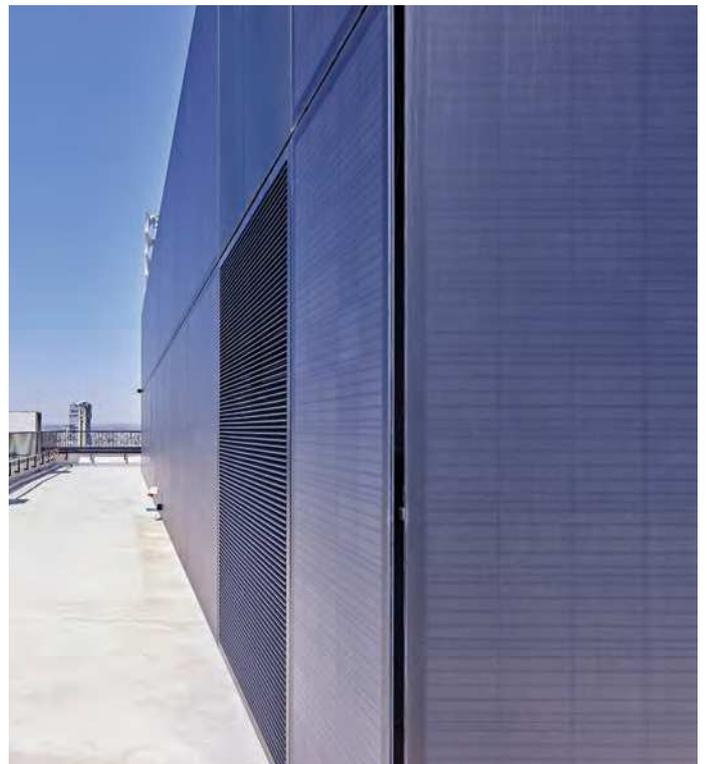
4 Detailansicht der PV-Module an der Fassade des  
Coop Gebäudes.
